# SLUTRAPPORT FOR PROJEKTET 'UDVIKLING AF PRAKTISK ANVENDELIGE INSEKTVÆRN'

Af Marianne Sandberg,  
Landbrug & Fødevarer

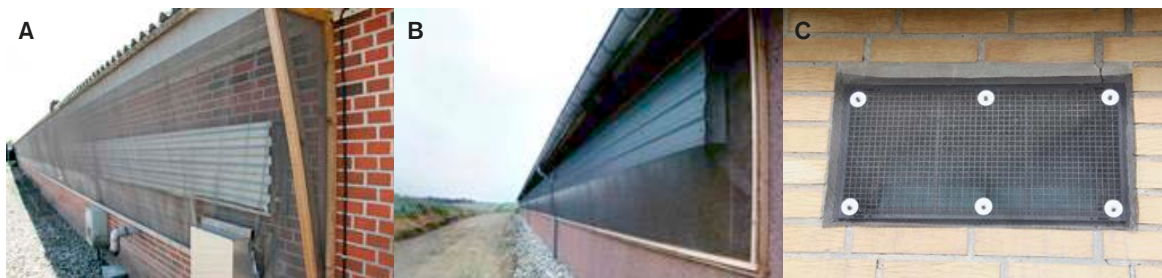
Figur 1. Insektværn – forskellige varianter af fæstemekanismer, A og B – en af de tidlige varianter hvor nettet er sat på trærammer og C – Phifernet er spændt fast direkte på ventilen.

Birthe Hald og hendes kollegaer viste i 2007 og senere i 2013, at påsætning af net på slagtekyllingehusene kunne reducere antallet af flokke, der blev positive for *Campylobacter* (Hald et al., 2007; Bahrndorff et al., 2013). Den *Campylobacter*-reducerende effekt af insektværnet var dog helt afhængig af, at al anden smittebeskyttelse blev overholdt. Per 2012 var der 10-14 danske slagte-kyllingehuse, der havde insektværn – de fleste var spændt over trærammer, der dækkede det meste af væggen (Figur 1A og B), men i de senere år er der også nogle danske slagtekyllingeproducenter der selv er kommet frem til at sætte net direkte over ventilerne (Figur 1C).

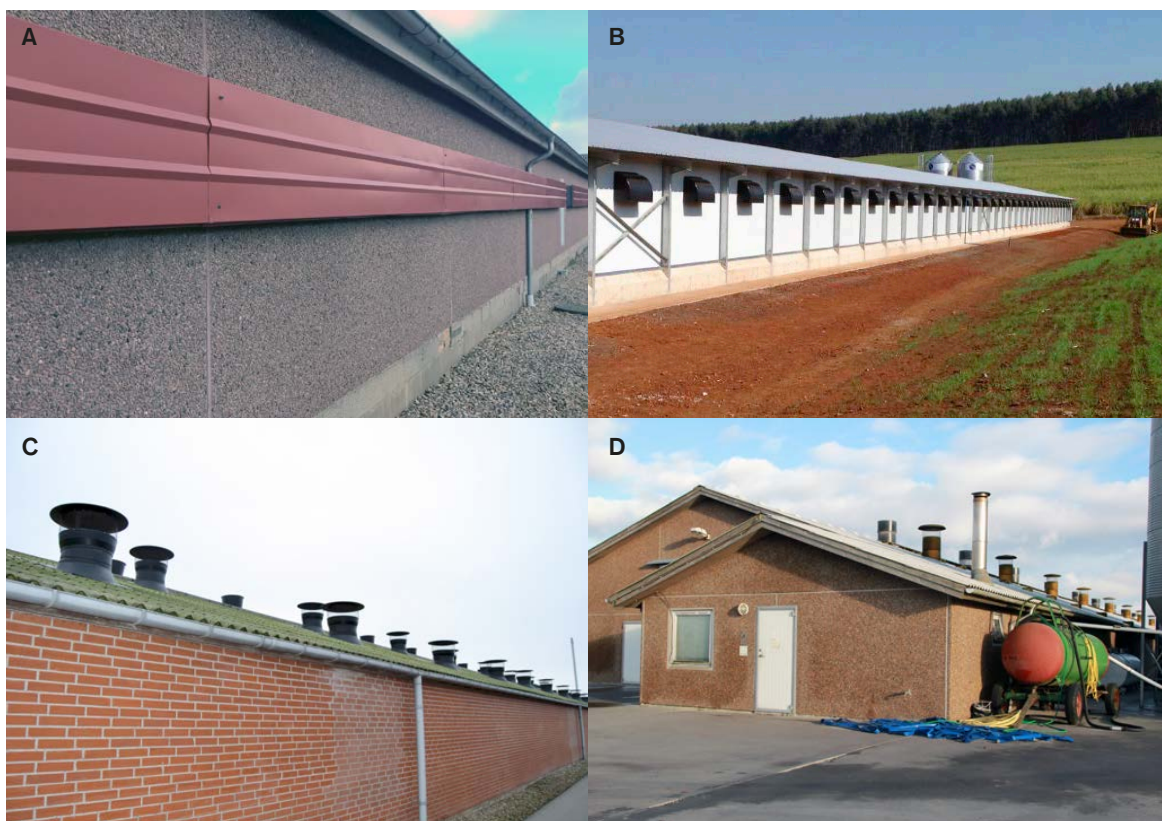
Figur 3. Slagtekyllingehuse med forskellige ventilationssystemer: A og B har horisontal ventilation, dvs. at luft suges ind gennem ventilation-ventiler i væggen (100-200 stk. ventiler). Ventilene er dækket af lyssikringsplader eller "hætter". C og D har vertikal ventilation, hvor luft tages ind gennem skorstene i taget (høje eller lave skorstene).

De fleste danske slagtekyllingehuse ventileres ved, at luft tages ind via ventiler i sidevæggene ("horisontalt"). For at lysprogrammet skal fungere optimalt, er ventilerne blændet af med en langsgående plade eller hætter, der dækker den enkelte ventil (Figur 3 A og B). En lille andel af de danske slagtekyllingehuse ventileres via skorstene i taget ("vertikalt") (Figur 3 C og D).

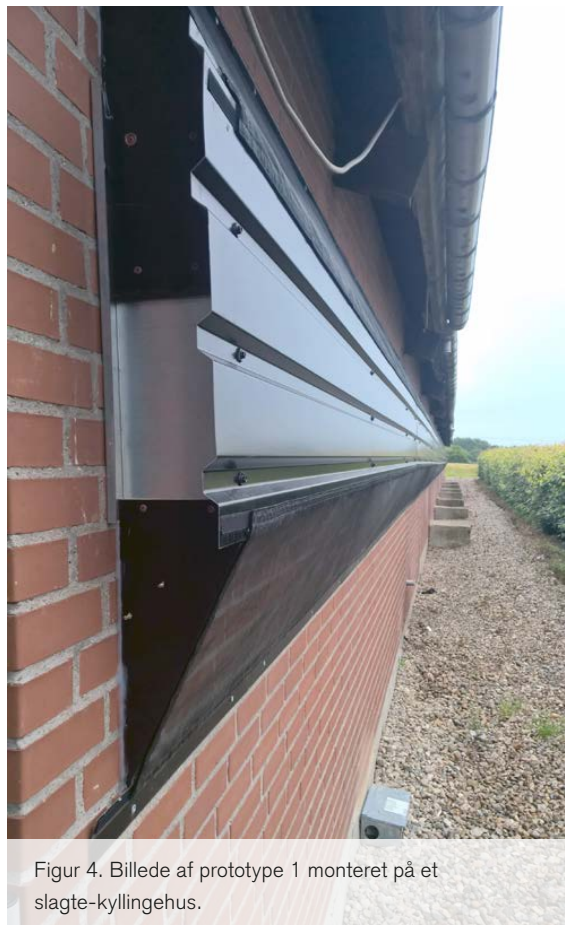
Figur 4. Billede af prototype 1 monteret på et slagte-kyllingehus.

Resultatet med hensyn til design og fæstemekanismer for huse med horisontal ventilation blev to 40 cm brede net, der var lige så lange som huset, fæstet med velcro

på lyssikringspladerne og skråt op henholdsvis skråt ned på væggen med velcro (prototype 1) (Figur 4). På denne måde blev der et stort areal af net, som huset kunne ventileres gennem. Den ene "velcro-tvilling" blev syet på nettet, og den anden blev limet på væggen.

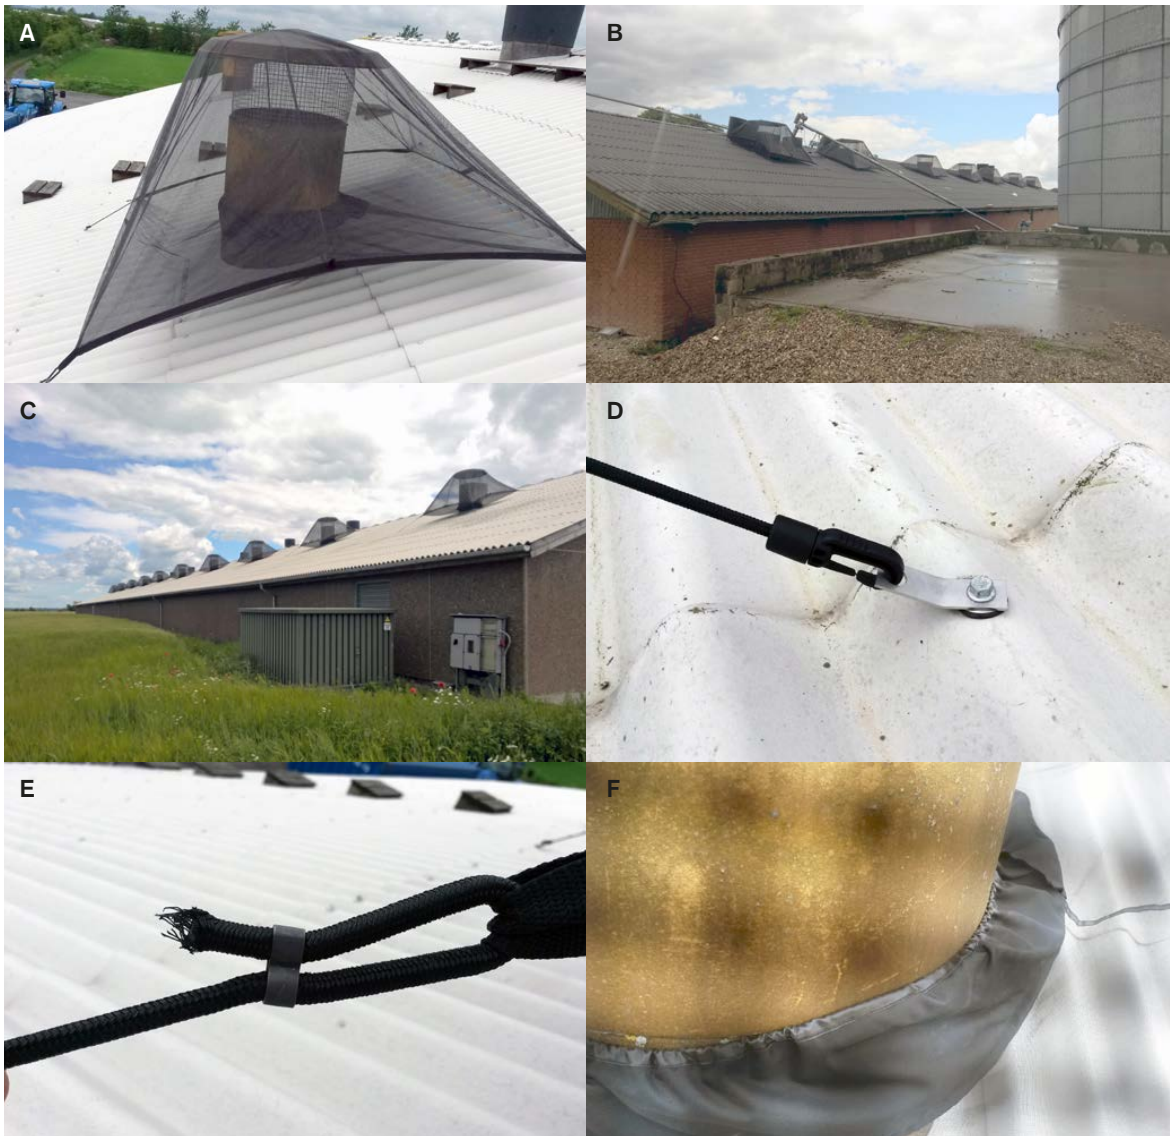
Figur 6. Billeder af prototype 4 fastspændt på slagtekyllinge-hus med DACS-skorstene (A og C) og på Turbovent-skorstene (B) med 4 elastiske snore fastspændt til taget (D og E). I bunden af "skorstens-teltet" omslutes skorstenen af en elastisk muffe (der dermed kan passe skorstene med forskellige diameter (F).

For huse med vertikal ventilation blev der udviklet et teltformet net over hver ventilations-skorsten (prototype 4), hvor luft suges ind (Figur 6). Net-teltet blev spændt

fast med elastiske reb (polyester) i fire punkter i taget. Prototype 4 kan anvendes til både den høje og smalle DACS-skorsten og den lavere Turbovent-skorsten med større diameter i omkreds.

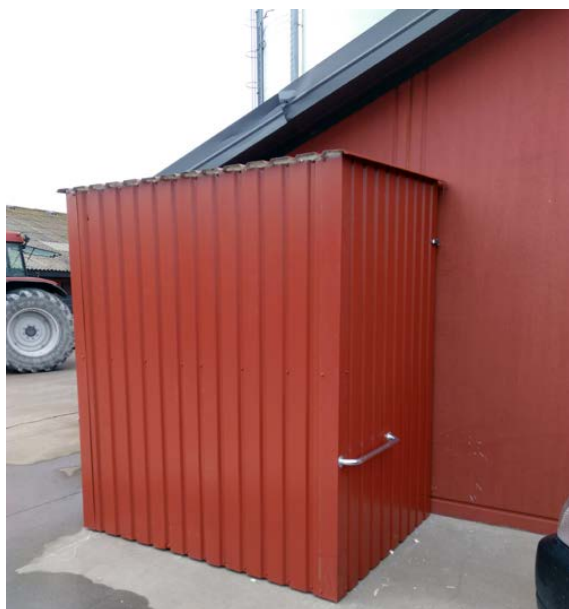
Figur 7. "Sluse" for udtagning af døde kyllinger fra slagtekyllingehuset.

Men hensyn til at udbedre den generelle smittebeskyttelse blev der på nogle huse bygget "sluser" hvor igenem døde kyllinger kan tages ud fra huset uden at fluer kommer ind (Figur 7).

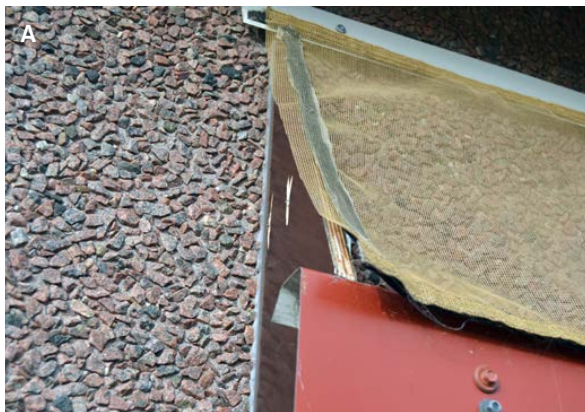
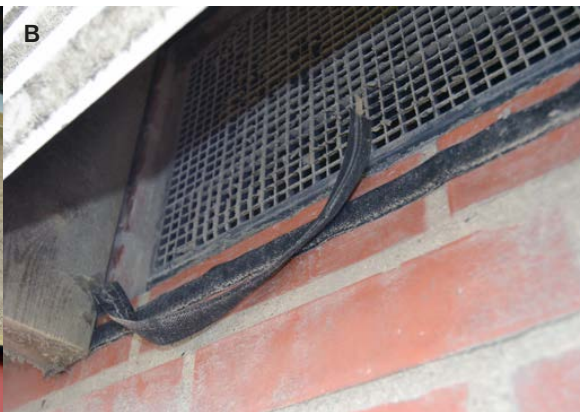
Figur 8. Velcro bør limes fast til lysikringspladen (A= prototype 1) og fra væggen (B= prototype 2) på ny da limet har "sluppet".

For prototype 1 varierede det meget, hvor meget nettet blev sat til af støv og frø fra planter fra omkringliggende marker gennem afprøvningsperioden. Generelt gik det meget godt, da det især var områderne af nettet lige ud for en ventilåbning, der blev tættet til, mens arealerne imellem holdt sig åbne. Passerende grusveje eller beliggenhed tæt på fodersilo bidrog stærkt til tilstøvning. På et af de 7 huse blev de lange "netbaner" ikke rengjort i hele afprøvningsperioden uden, at det kompromitterede ventilationen. I 4 huse var der i en periode tidligt på sommeren problemer med, at nettet blev tilstoppet med frø og skulle rengøres hyppigt. Ellers blev nettene på disse huse og de resterende 2 kun undtagelsesvis børstet i løbet af rotationen og ellers rengjort i tomgangsperioden med højtrykspuler. I 2 af husene var der behov for at reparere nettene i mindre grad efter endt afprøvningsperiode (Figur 8).

Prototype 2 blev i høj grad tilstøvet - og nettene skulle derfor børstes rene også indenfor en rotationsperiode. I to huse blev nettene taget af før tiden pga. store tilstøvningsproblemer, der kompromitterede ventilationen i en periode med meget varmt og fugtigt vejr i august. I et af disse huse skulle der også repareres en del velcro efter endt sæson, idet limen havde løsnet sig fra væggen.

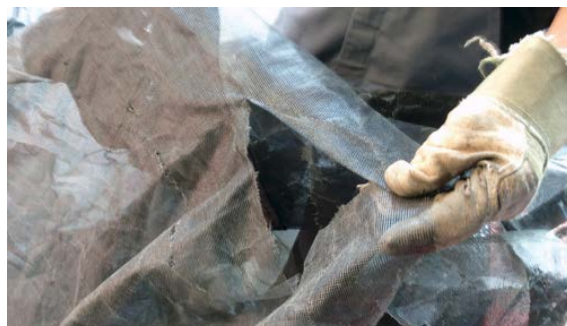
Figur 9. Et Delcotex-Kevlar skorstensnet med revner pga. vindbelastning forsommer 2016.

For prototype 4 var der ingen behov for rengøring eller vedligehold. Men pga. Delcotex kevlar, der gik i stykker (gik op i vævningen) antageligt pga. utilstrækkelig eller fejlagtig coating, der gjorde det mere udsat for UV-bestråling og derfor ikke holdbart m.h.t. vindbelastning, var der ikke muligt at anskaffe nyt "skorstens-telt" af glasfiber til mere end et hus, og to huse gik derfor ud af afprøvningsperioden. Afprøvningsperioden blev derfor forkortet fra ca. 5 måneder til ca. 2 måneder i sommersæsonen for det ene tilbageværende hus. Yderligere data om

glasfibernetnets holdbarhed fik projektlederen den 27. februar 2017 fra værtsbesætningsejer. "Glasfiber-skorstenstelene" var beholdt på huset hele vinteren, og de var alle, med tiden, gået i stykker. Hvorvidt det var glasfiber, søm eller fæstemekanismer eller flere af disse elementer, der ikke holdt, skal undersøges nærmere. Lignede erfaringer er gjort på Island. Udredning af årsagen til, at Delcotex-kevlar ikke holdt, er udført af Teknologisk Institut i Aarhus (se billede af det ødelagte net i Figur 9).

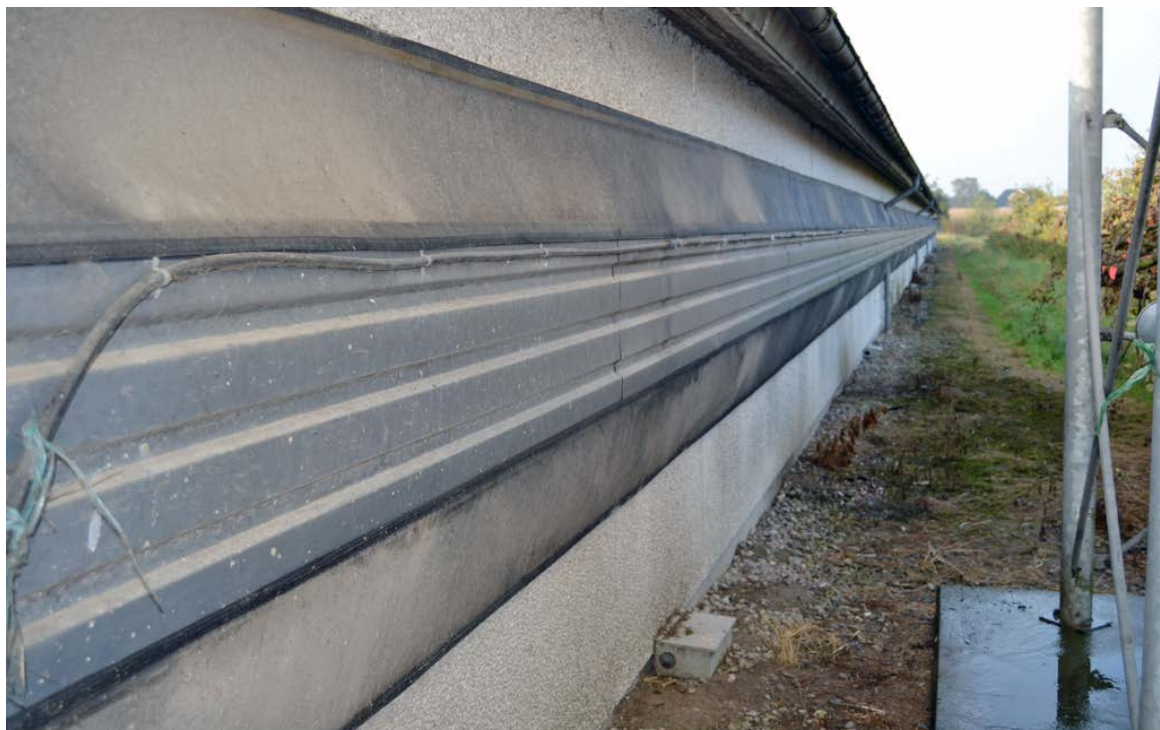
Figur 10. Prototype 1 tilstøvet på net-areal udenfor ventilerne – og mellem ventilerne er der ikke tilstøvet i nævneværdig grad.

Ifølge producenterne fungerede prototype 1 bedst (baseret på de to værtsbesætninger, hvor der var flere huse, og hvor der blev afprøvet mere end en prototype), da der var et relativt stort netareal og også pga., at dele af net-arealet ikke blev udsat for den indsugningseffekt, som undertrykket skaber, og som medvirker til, at nettet, der sidder over ventilation-åbningerne, hurtigere tilstøves (Figur 10).

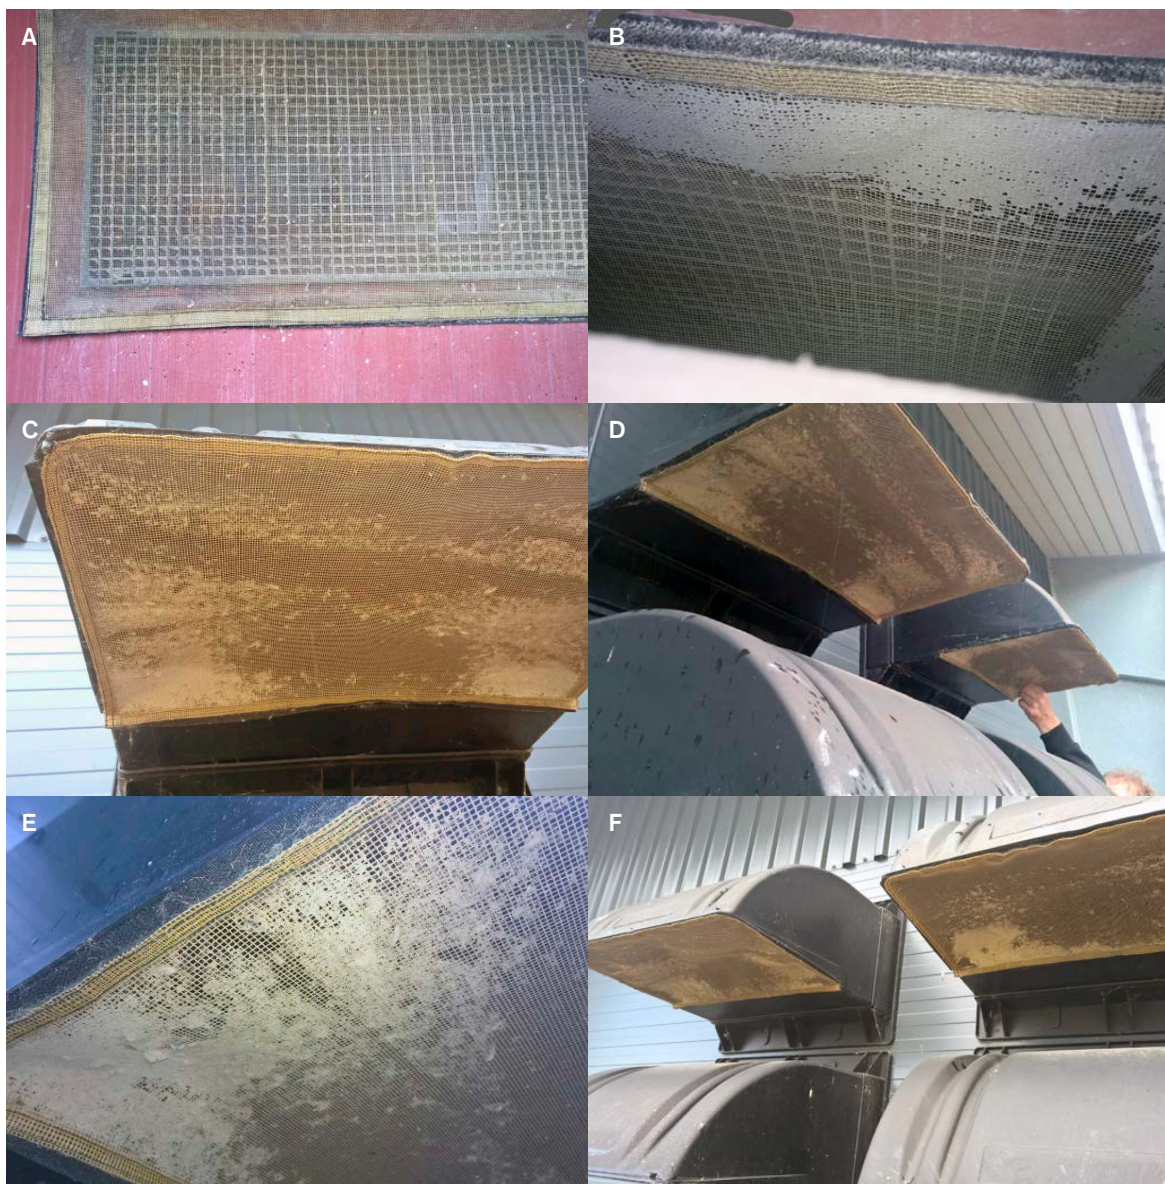
Figur 11. Prototype 2 (A og B) og prototype 3 (C-F) tilstoppet med støv og frø – og der i nogle tilfælde dannede "kager", der var svære at fjerne.

Prototype 3 fungerede dårligt - af samme årsag som for prototype 2 (Figur 11 C-F). Projektets trykmåler (med alarm) var uden for acceptable grænser for tit.
